**PROGRAM PRAC KONSERWATORSKICH PRZY DACHU
KOŚCIOŁA P.W. ŚW. APOSTOŁÓW PIOTRA I PAWŁA W MONIATYCZACH**

adres inwestycji:	MONIATYCZE
jedn. ewidencyjna	060404_2 HRUBIESZÓW
obręb ewid	0084 MONIATYCZE
działka nr	250
kategoria obiektu	X
inwestor:	PARAFIA RZYMSKO-KATOLICKA P.W. ŚW. APOSTOŁÓW PIOTRA I PAWŁA MONIATYCZE 22-500 HRUBIESZÓW

I. WSTĘP

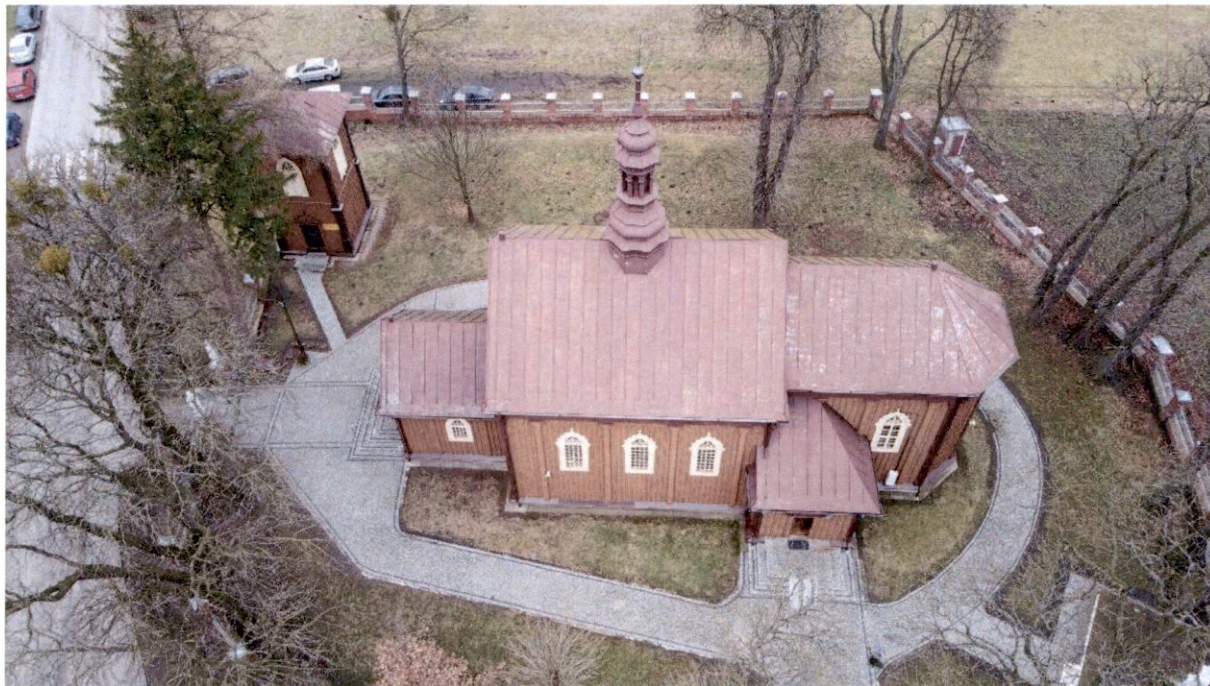
Rysunek 2 – Widok z góry na elewację południową

W opracowaniu skupiono się na pokryciu dachowym kościoła oraz dzwonnicy, który jest dostateczny. Zarówno dach kościoła, jak i dzwonnicy pokryty jest blachą, pomalowaną farbą w kolorze brązowym. Nie stwierdzono uszkodzeń pokrycia z blachy. Na elewacji południowej kościoła można zaobserwować złuszczenie się i odpadanie farby. Na elewacji północnej widoczne są liczne zazielenienia wynikające z pokrycia glonami. Analogicznie stan zachowania występuje dla dzwonnicy. Stan zachowania dobrze odzwierciedlają fotografie stanowiące dalszą część opracowania.

Ogólny stan zachowania obiektów jest dobry, natomiast konieczne jest malowanie dachu kościoła oraz dzwonnicy ze względu na postępującą degradację powłoki malarskiej.

- wykonanie dokumentacji fotograficznej stanu zachowania obiektów przed konserwacją,
- oczyszczenie powierzchni blach ze wszystkich zanieczyszczeń, które na nią osiadły, roślinność czy starą odpadającą farbę,
- wysokociśnieniowe mycie dachu,
- odtłuszczenie dachu,
- oczyszczony dach poddać rewizji,
- malowanie konstrukcji farbą epoksydową podkładową,
- malowanie dachu farbą poliuretanową nawierzchniową,
- naprawa ewentualnych uszkodzonych elementów.
